Alkalathem

**EL CASTILLEJO DE ALOCÉN,
ASENTAMIENTO DE LA
EDAD DEL BRONCE
SOBRE EL RÍO TAJO**

**NUESTRA SEÑORA DE
LA ASUNCIÓN (EL OLIVAR)
ESPACIO ARQUITECTÓNICO Y
PATRIMONIO ARTÍSTICO**

**ARQUEOLOGÍA EN LOS
JARDINES HISTÓRICOS
DEL BALNEARIO CARLOS III**

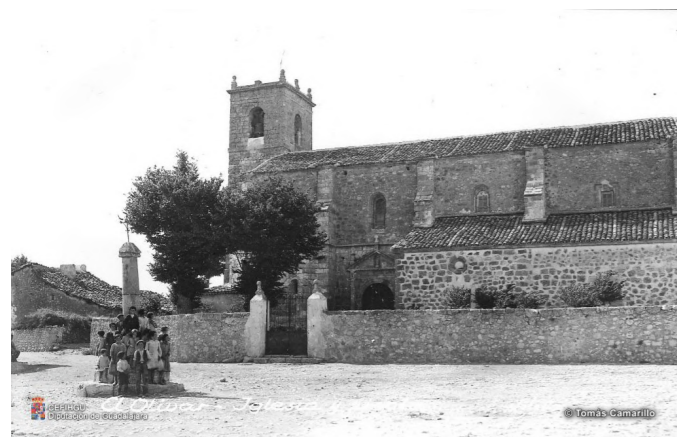
Fig.2 Exterior del templo, por Tomás Camarillo. Años 1923-1936. Centro de la Fotografía y la imagen Histórica de Guadalajara (CEFIHGU). Diputación provincial.

Este templo es un magnífico ejemplo de la arquitectura de transición del Gótico al Renacimiento. Las características estilísticas del Gótico tardío son visibles en su estructura y en su cubrimiento, con ricas bóvedas de crucería con terceletes cuyas claves se destacan con sencillos pinjantes. Además de la capacidad decorativa que poseen estas bóvedas, funcionalmente ejercen de sostén para los tímpanos de la plementería. Así mismo, predomina la horizontalidad frente a la verticalidad propia del Gótico Clásico. Su torre-campanario, situada a los pies del templo, es ya renacentista con una evidente influencia herreriana, como veremos más adelante. El exterior de la basílica es austero y sólido, con una perfecta armonía estructural. Sus ventanales, de medio punto peraltado y sus cristales cristalinos, permiten iluminar el templo de forma natural. Está realizada en sillería con piedra caliza de la zona y orientada de levante a poniente. Se precede en su lado sur de un atrio descubierto y protegido con una barbacana de sillar. El origen del atrio se sitúa en el año de 1657, cuando se cerró y se instaló una puerta de reja (A.P.O.L., Libro de Fábrica 1) (Fig.2). Dentro del atrio se localiza la antigua fuente de piedra de la plaza, trasladada en 1993 a su emplazamiento actual.

La decoración se centra exclusivamente en la portada, extraordinario ejemplo de estilo manierista en la Alcarria. Está formada por un arco de medio punto flanqueado por dos columnas adosadas al muro, elevadas sobre pedestal cuadrangular y de orden toscano. En la

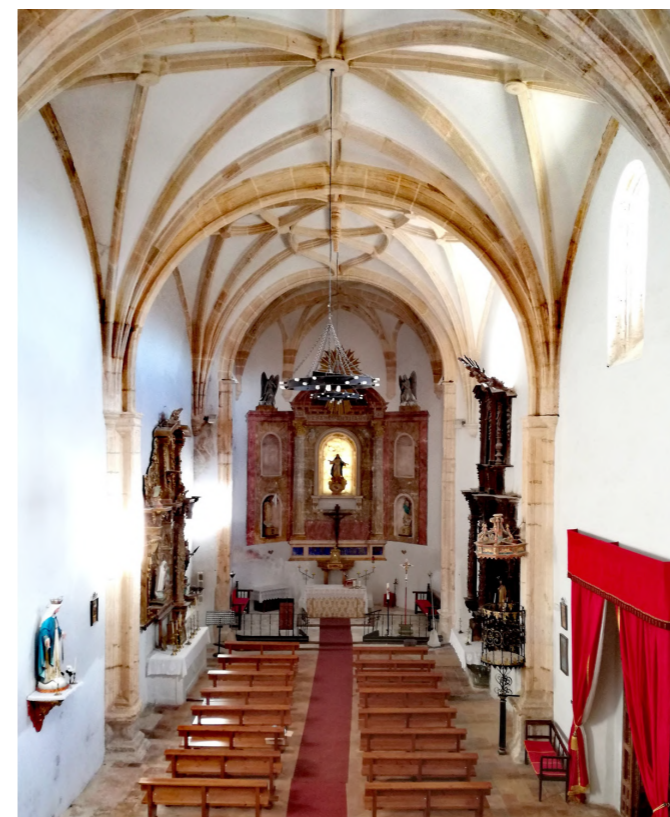
Fig.3 Vista actual del interior del templo. Foto de la autora.

La estructura interna del templo presenta las características propias de las iglesias de cajón (Montes Rivas y Pérez Ordoñez 2014:3) (Fig.3). Una sola nave de planta rectangular de cuatro tramos, con capilla de planta cuadrada entre los contrafuertes, la del Santo Cristo. Se accede a la basílica por unas puertas de nogal instaladas en el año 1780, como reza en la fecha pirograbada en la madera. La capilla mayor o ábside se dispone en forma pentagonal con bóveda de combados y presidido por un retablo fingido. En el suelo del presbiterio se localizan tres laudas sepulcrales realizadas en mármol blanco y pertenecientes a varios personajes ilustres del lugar en los siglos XV y XVI: don Juan Martínez del Puey, párroco de la villa; don Juan Manuel de Mendoza y su esposa doña Elena Martínez, fundadores del hospital en 1470 (López de los Mozos 1981:478); y el caballero don Miguel Díaz con sus esposas, las dos llamadas Mari Sánchez. A los pies se sitúa el coro alto, con una balaustrada de madera y la puerta de acceso al campanario. Bajo el coro se encuentra el baptisterio, que alberga una pila bautismal decorada con gallones y flores.

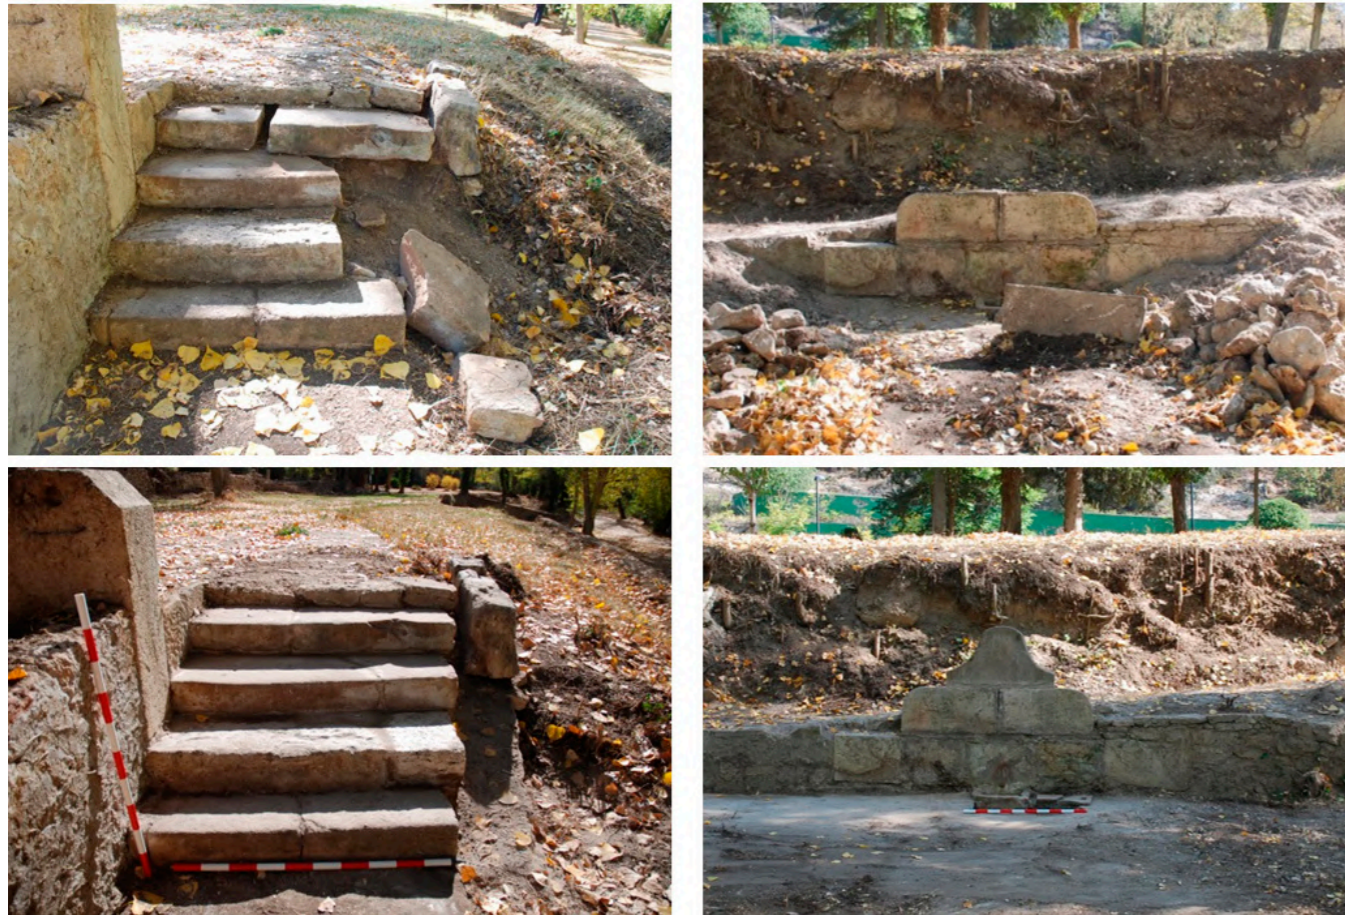
Fig. 2. Proceso de reparaciones en el entorno de la Fuente del Director.

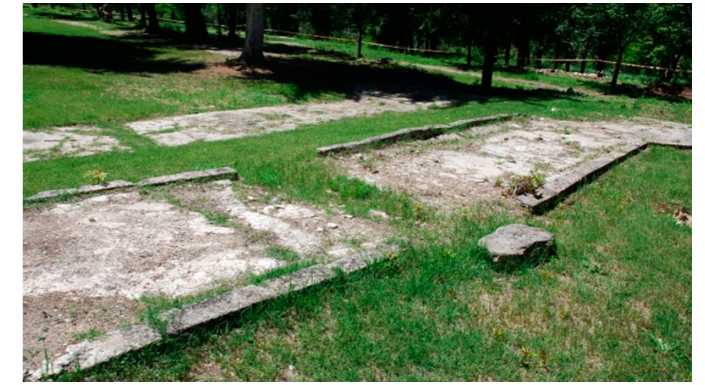
Fig. 5. Detalle del estado de conservación de los paseos del primer parque.

La superficie actual está pavimentada de hormigón, formando un paseo de unos 2m de anchura, pero con el pavimento muy deteriorado y no es óptimo para el uso de peatones.

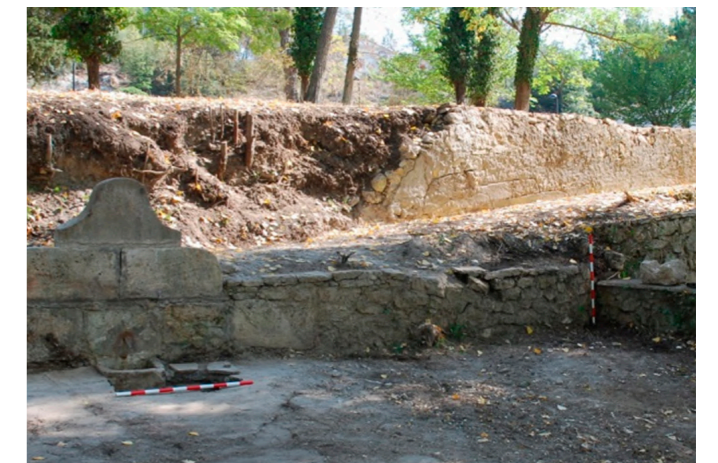
Fig. 10. Año 2017, tras la limpieza

Es una sencilla estructura de sillería con un caño metálico por el cual manaba agua con contenido en sulfuro, que le producía un olor muy peculiar. Está muy bien documentada, en dos postales antiguas que recogen la misma imagen. Junto a la fuente había un bañero que se encargaba de administrar correctamente el agua mineral, que se tomaba en bebida. Actualmente el muro de contención que hay tras la fuente se ha derrumbado totalmente, habiéndose librado la fuente de la destrucción por pocos centímetros. La estructura está

bien conservada, aunque desde que se hizo la captación del manantial para el nuevo hotel-balneario, el agua ya no mana.

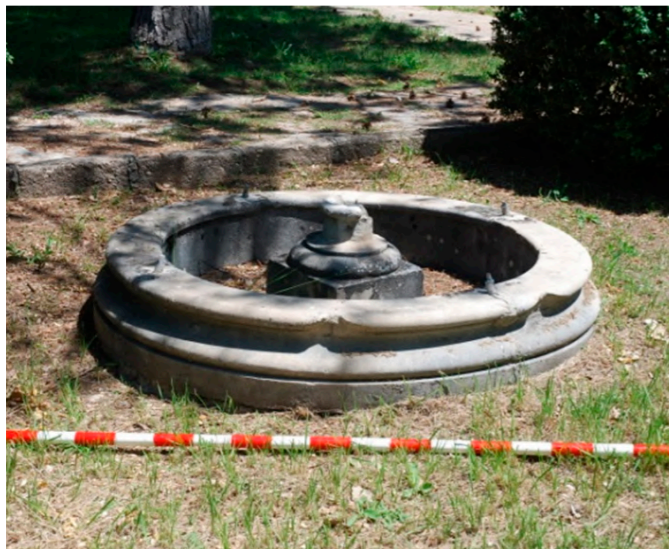
Fig. 12. Foto de la misma fuente en 2017.

2005. Se trata de una estructura mixta de piedra caliza, y cemento marmóreo, que puede datar de principios de s. XX.
